**RAPPORT D'ENQUÊTE AÉRONAUTIQUE
A03C0094**

**PERTE DE MAÎTRISE EN TANGAGE ET
COLLISION AVEC LE RELIEF**

**DU BEECH 99A C-FDYF
EXPLOITÉ PAR TRANSWEST AIR LIMITED
À 6 NM AU SUD-OUEST DE PRINCE ALBERT
(SASKATCHEWAN)
LE 23 AVRIL 2003**

Rapport numéro A03C0094

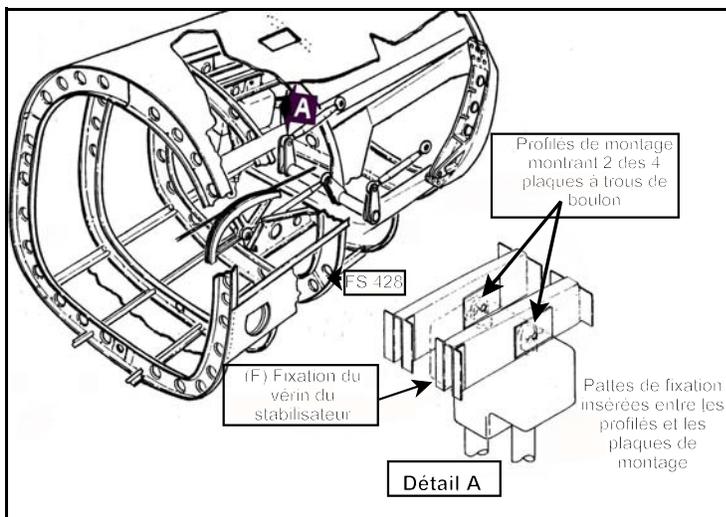
Figure 1 - Structure de fixation du vérin du compensateur du stabilisateur

trous dans lesquels des boulons de fixation à tolérance serrée sont installés, une plaque est rivetée à chaque profilé. Il y a deux pattes de fixation supérieures sur le vérin du compensateur du stabilisateur; ces deux pattes de fixation sont munies d'un palier sphérique. Pour permettre au vérin du compensateur d'être fixé à la structure supérieure de la cellule, un boulon distinct à grande tolérance est inséré dans les trous de chaque ensemble de deux profilés tout en passant à travers le palier sphérique de chacune des pattes de fixation. L'installateur est à genou, penché vers l'avant tout en tenant le vérin (qui pèse environ 10 livres) en place, au-dessus et en avant de lui. Les pattes de fixation sont masquées par leurs profilés respectifs, et les boulons sont posés à toucher. À n'importe quel moment pendant le processus, les paliers sphériques peuvent tourner légèrement, ce qui rend difficile l'insertion des boulons à tolérance serrée. La procédure normale consiste à insérer un boulon dans l'une des paires de profilés et dans la patte de fixation, puis à laisser le vérin suspendu de tout son poids contre la structure de fixation à la cellule (voir les figures 1 et 2).

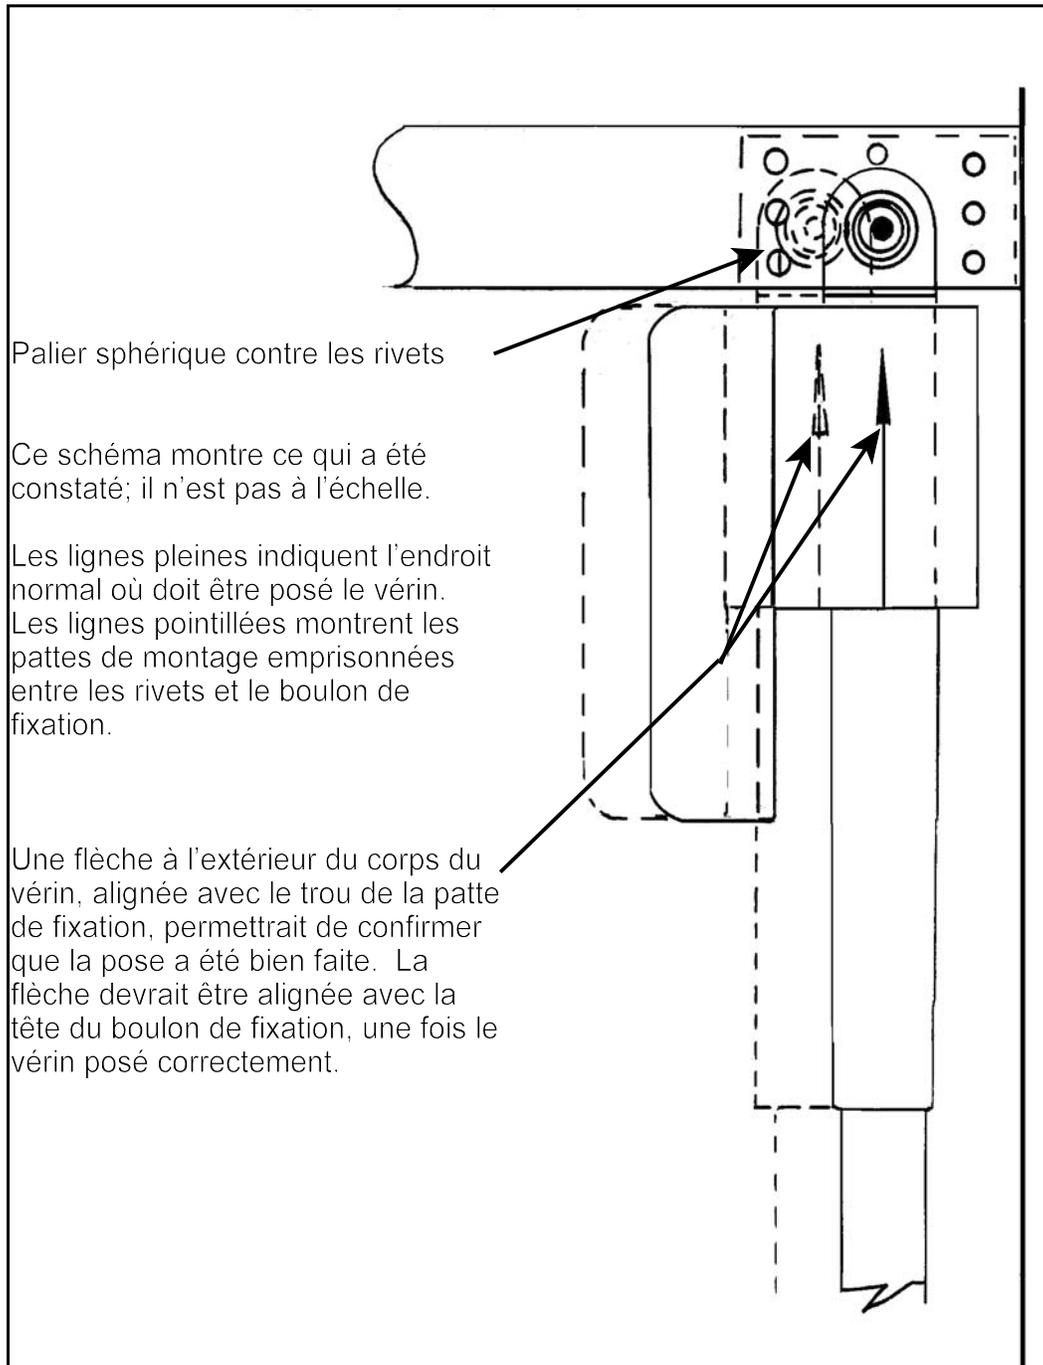
Annexe A – Schéma montrant comment le vérin avait été posé

Après l'accident, l'inspection du système de commande du compensateur du stabilisateur a révélé que le vérin du compensateur du stabilisateur était tombé de sa structure de fixation supérieure à la cellule, permettant ainsi au stabilisateur de se déplacer librement en vol. Les boulons de fixation avaient été posés à travers les ferrures de la cellule, mais pas à travers les pattes de fixation du vérin du compensateur. Des marques de contact sur les pattes de fixation, des marques sur les profilés et sur les plaques ainsi que des rivets usés indiquaient que les pattes de fixation supérieures avaient été positionnées en avant de leur emplacement normal de fixation. Dans une telle configuration, les paliers sphériques des pattes étaient positionnés légèrement trop haut et faisaient contact avec les rivets de fixation de la plaque contre le profilé. Des marques à l'arrière de chaque patte de fixation ont confirmé que les boulons de fixation se trouvaient derrière les pattes de fixation, emprisonnant lesdites pattes entre les rivets et les tiges de boulon. Placées de la sorte, les pattes de fixation se trouvent à environ 0,75 pouce en avant de leur bon emplacement (voir l'annexe A).

La pose, le réglage et les essais du stabilisateur avaient été effectués avant la double inspection des commandes de vol. Les TEA ayant inspecté le montage ont établi que les boulons avaient été posés dans les trous des profilés de la cellule et que les rondelles et les écrous autobloquants de circonstance étaient en place. L'espace exigu du montage ainsi que la forme des composants, en plus de compliquer le montage comme tel, rendent également très difficile son inspection. C'est ainsi que le mauvais montage est passé inaperçu.

Comme le vérin est constamment comprimé pendant que l'avion est au sol, les essais obligatoires de fonctionnement du stabilisateur n'ont pas permis de déceler que le vérin avait été mal posé. En vol, toutefois, le vérin du compensateur a été soumis à des charges en compression

et en tension. Les rivets qui tenaient le vérin en place se sont usés graduellement, le vérin s'est détaché pendant le vol dont il est question ici, et l'équipage a perdu la maîtrise en tangage de l'avion.
